Reparatur eines Rohde&Schwarz UPA Audio-Analyzers

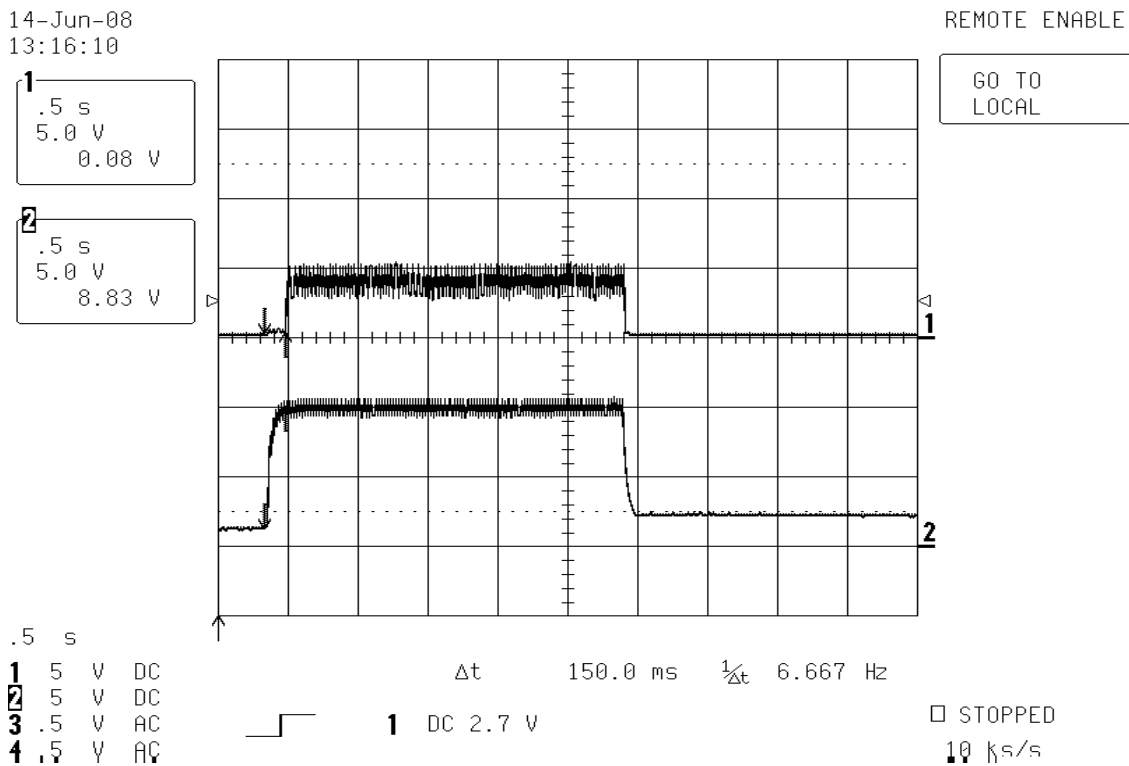
1 (oben): Reset-Signal aus dem Netzteil (Messpunkt X19)

2 (unten): sich "langsam" aufbauende Spannung am Siebelko C2 (Messpunkt X9)

Cursor: Zeitspanne 150ms

Hinweis: das Gerät wurde nach wenigen Sekunden wieder ausgeschaltet, deshalb sieht man hier auch das Abfallen der Spannungen.

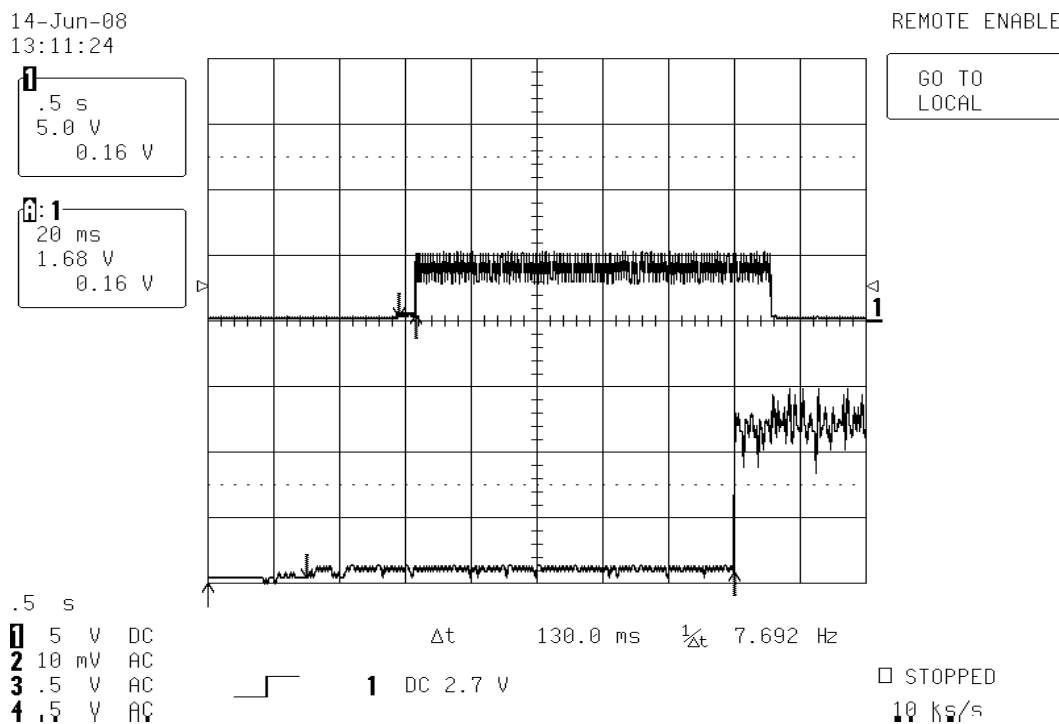
Reset X19 (1, oben) und in der Vergrößerung (A, unten): man sieht, dass ich mit dem Speicheroszilloskop hier exakt 130ms ausmesse, bis das Reset-Signal auf HIGH springt.

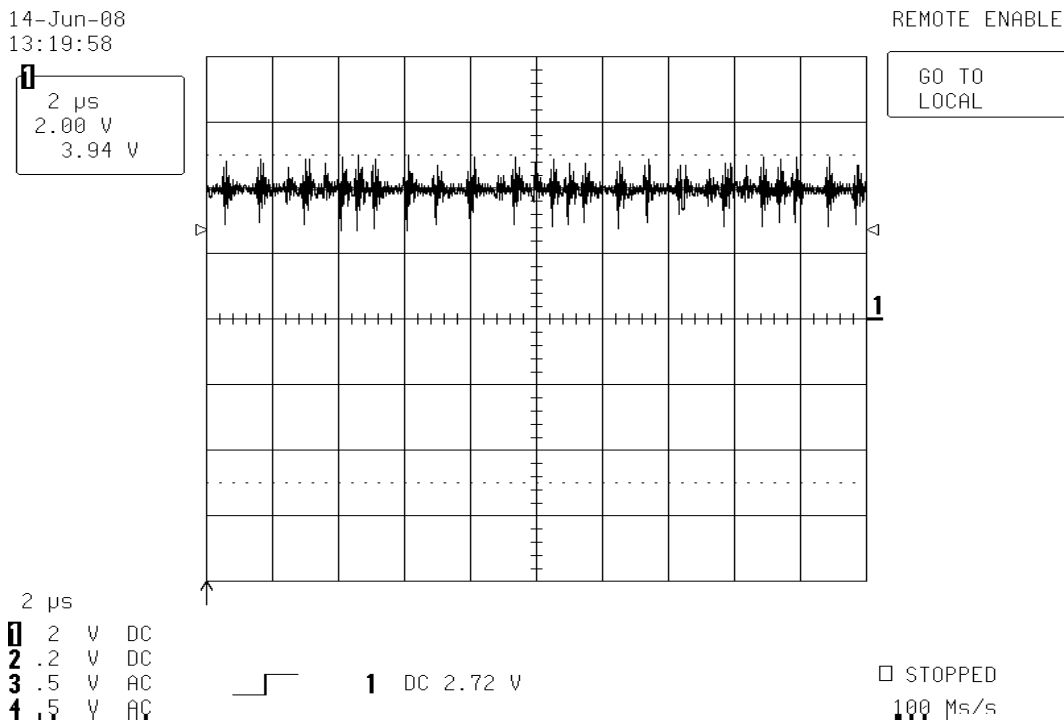
Und noch etwas ist zu erkennen: auf dem Reset-Signal an X19 ist ein relativ dicker Ripple. Wie ich später herauskriege, ist das aber für die Erkennung des Resets kein Problem.

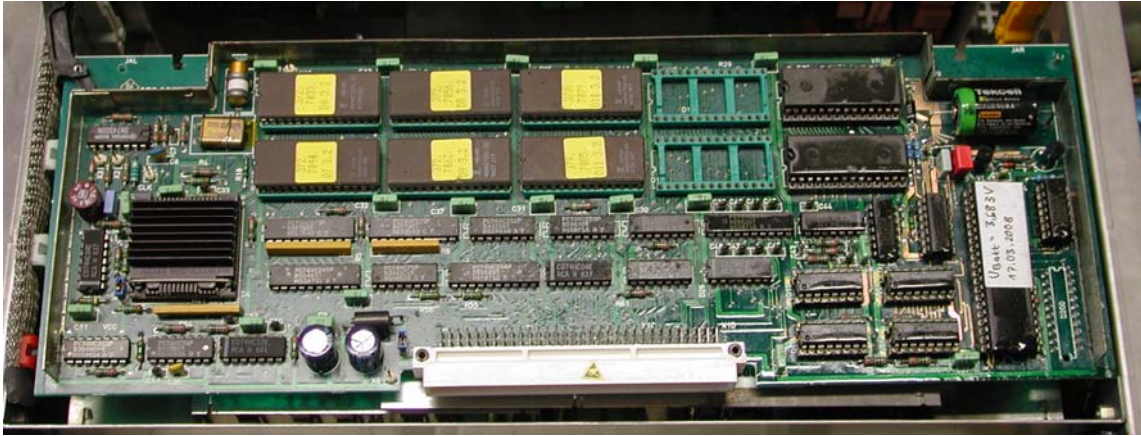
Rechner-Baugruppe

Die Baugruppe "Rechner" sieht bei mir aus, als hätte jemand aus Versehen einen Liter Toilettenreiniger darauf verschüttet und danach versucht, mit einem Baumarkt-Klarlack aus der Sprühdose zu löschen. Dass hier Änderungen und/oder Reparaturversuche unternommen wurden, fühlt durch die dicke Lackschicht hindurch sogar ein Blinder in Blindenschrift. Vermutlich soll das an einigen Stellen nachträglich aufgespritzte Coating (so nennt man das in Fachsprache) Umwelteinflüsse (z.B. durch Kondenswasser) minimieren; das mag ja sein, aber es sieht hier einfach grauenhaft umgesetzt aus. Auf jeden Fall passt es genauso schlecht wie die aufgekrazten Leiterbahnen und nachträglich gezogenen Tüddeldrähte. Ich kann mir nicht vorstellen, dass das in einer professionellen R&S-Werkstatt durchgeführt wurde. Bestimmt hat da jemand selbst "gebastelt".

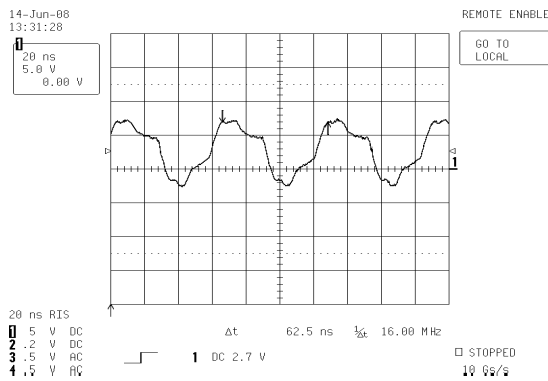
links: 16MHz-Takt

Der Takt sieht zwar bei 16MHz nicht mehr so schön aus, aber das liegt vermutlich daran, dass ich mit einem 1:1-Tastkopf (und nicht 10:1) gemessen habe. Grundsätzlich aber steht fest: alle vier Systemtakte stehen an, Pegel und Frequenz stimmen. Hier liegt daher vermutlich nicht der Fehler. Also weiter.

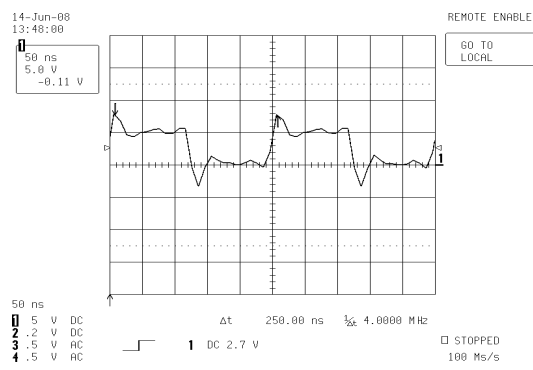
rechts: 4MHz-Takt

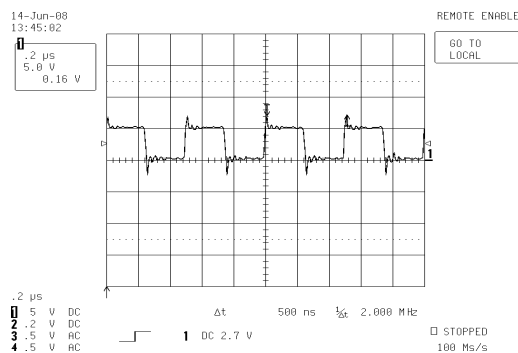
links: 2MHz-Takt

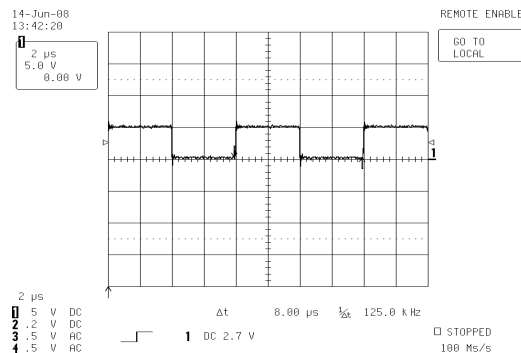
rechts: 125kHz-Takt

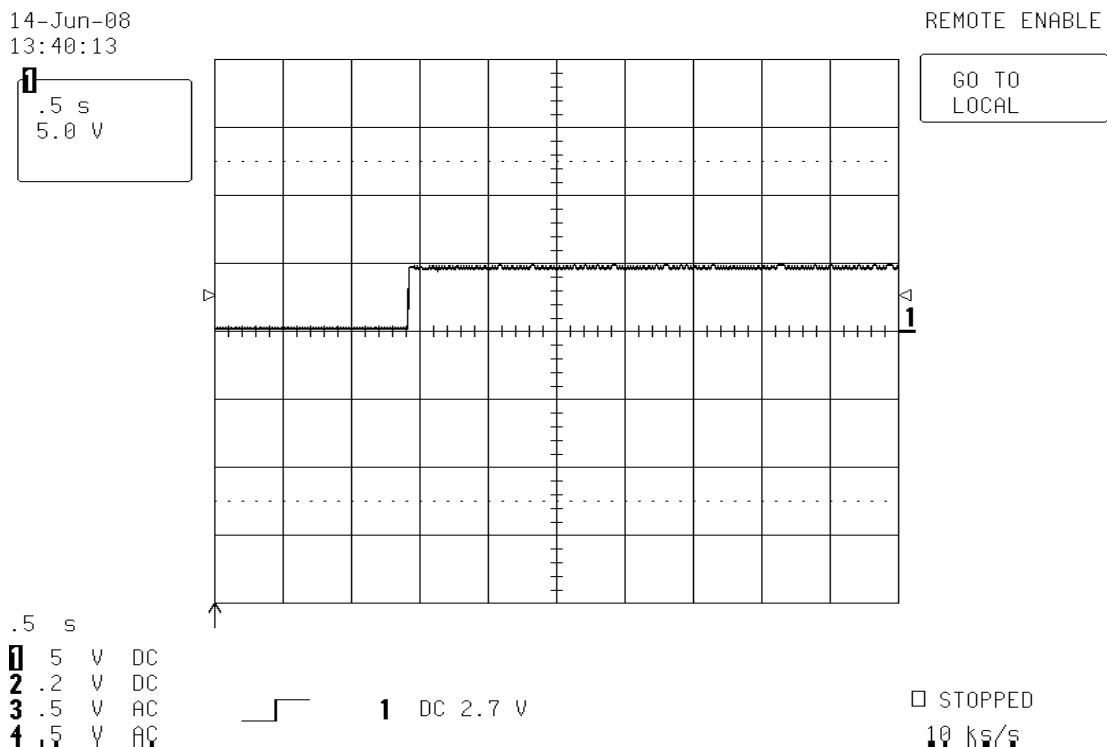
Wie Sie sehen, sehen Sie nichts. Nach dem Einschalten springt das Signal auf HIGH und bleibt da. Immerhin können wir daraus schließen, dass der Prozessorausgang noch den HIGH-Zustand erreichen kann und nicht irgendwie blockiert oder kurzgeschlossen ist. Weil aber dort die PWM-Frequenz nicht herauskommt, muss ich schlussfolgern, dass die Prozessorschaltung nicht (oder zumindest nicht korrekt) arbeitet. Warum aber genau die PWM nicht erzeugt wird, beantwortet mir dieses Oszillogramm leider auch nicht.

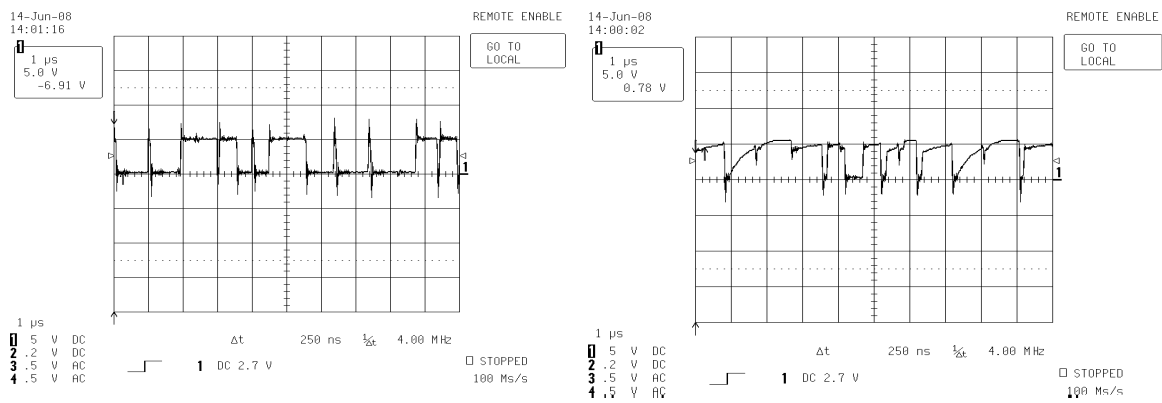
links: D12, Pin 9 (Adressenleitung)

rechts: D12, Pin 12 (Datenleitung)

Das Vorhandensein von Datengerödel an den Adress- und Datenleitungen zeigt, dass die EPROMs überhaupt angesprochen werden. An den leeren IC-Fassungen D12+D13 kann man auch in eingebautem Zustand ganz gut die Adressen- und Datenleitungen mit einem Oszilloskop abklopfen. Ich prüfte, ob auch auf allen Leitungen "Traffic" herrschte: ja!

Die Adress-Leitungen sehen etwas "hübscher" und rechteckiger aus als die Daten aus den EPROMs, bei denen man auch relativ langsam ansteigende Rampen sehen kann. Das liegt auch hier wieder zum Teil an meinem 1:1-Tastkopf; taucht an einem zweiten (funktionierenden) UPA aber ganz genauso auf. Also auch hier Fehlanzeige.

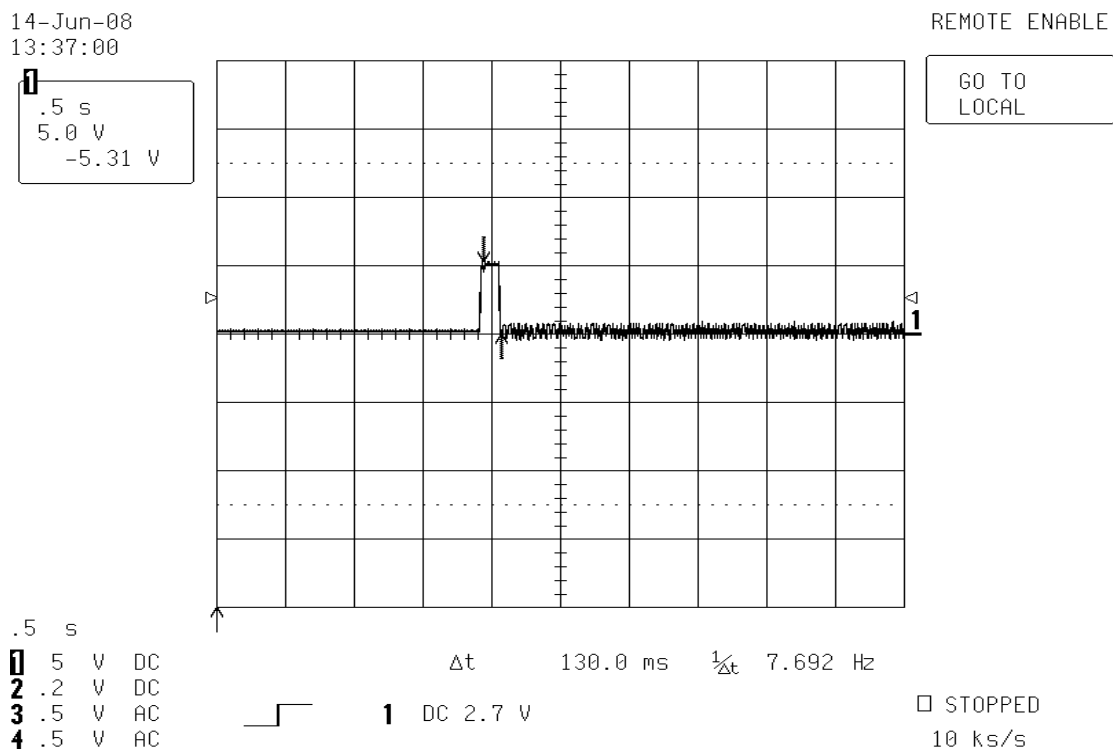
Local-Reset-Impuls aus dem Prozessor (D4, Pin 57): ok!

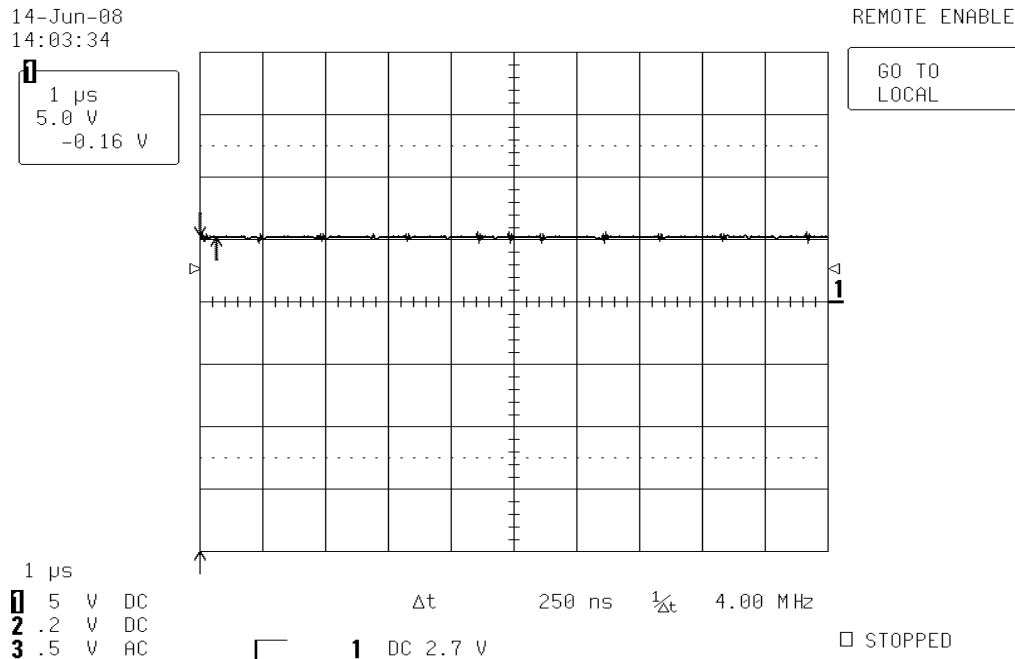
Beispiel X1 / A19: statischer HIGH-Pegel; keine Spur von Daten...

Als Folge aus all diesen Messungen muss ich schließen, dass der Prozessor zwar grundsätzlich anläuft; aus irgendeinem Grunde aber das Betriebsprogramm nicht richtig abarbeitet und damit den Rest des UPAs nicht korrekt ansteuert. Nur so kann ich mir meine Beobachtungen erklären.

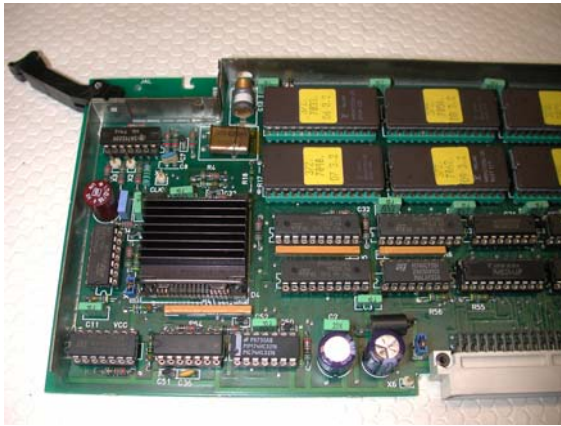
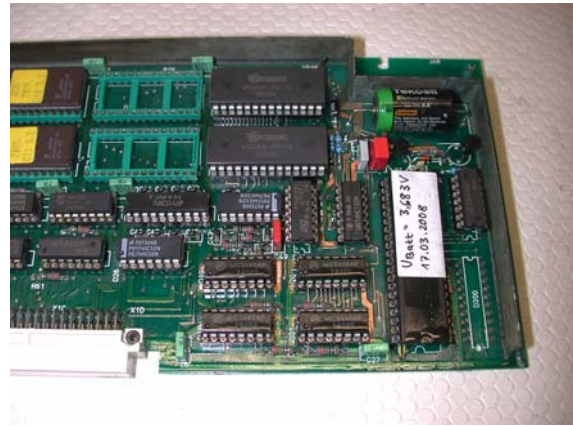
Rechner-Baugruppe mit neuen ICs

Sie haben richtig gehört, ich entschied mich für die Dampfhammermethode, bei der ich alles an Digitaltechnik, das von Haus aus keinen Sockel hat, rigoros rauswerfe und durch neue Bauteile ersetze. Selbstverständlich löte ich bei der Gelegenheit gleich IC-Fassungen in die Leiterplatte ein, damit ich bei späteren Defekten (hoffentlich nicht ;-)) weniger Löt-aufwand habe. Alles in allem waren das doch ca. 3 Stunden Arbeit mit Entlötkolben, Mikroskop und Seitenschneider. Es endete in einem Berg alter Digital-ICs und einem totalen Kahlschlag.

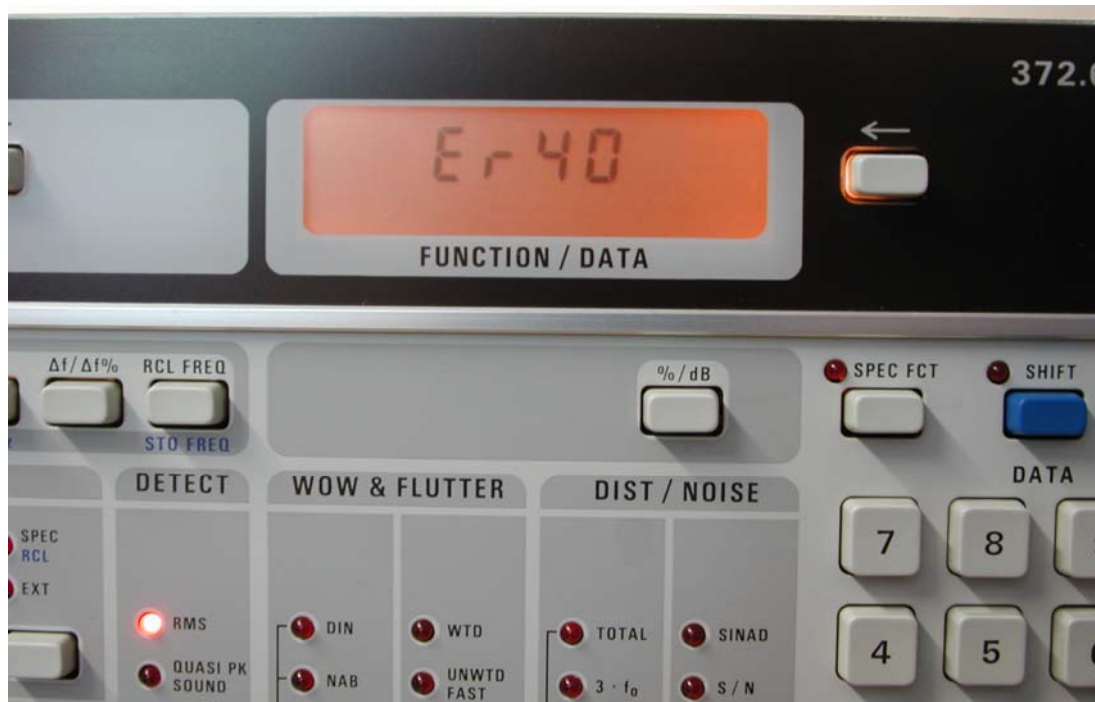
Am nächsten Tag zählte ich noch einmal die Error-Codes, die ich als Folge meines SRAM-Wechsels bereits erwartet hatte (schließlich stehen in meinem nagelneuen Reichelt-SRAM noch keine Kalibrierwerte drin). Error-Code 20, 21, 22, 23 und 40 leuchten der Reihe nach auf; es gibt also noch etwas zu tun!

Er40: Keine Kalibrierwerte mehr im UPA....

Die Kalibrierung geschieht ausschließlich per Tastenkommandos über die Frontplatte und ist meiner Ansicht nach sehr gut beschrieben. Sie geschieht in den folgenden Schritten:

1. IEC-Bus-Adresse einspeichern
2. Dämpfungswert für ext. Filter einstellen (bei mir: 0dB = default)
3. Offset-Abgleich starten
4. AC-Abgleich starten
5. DC-Abgleich starten

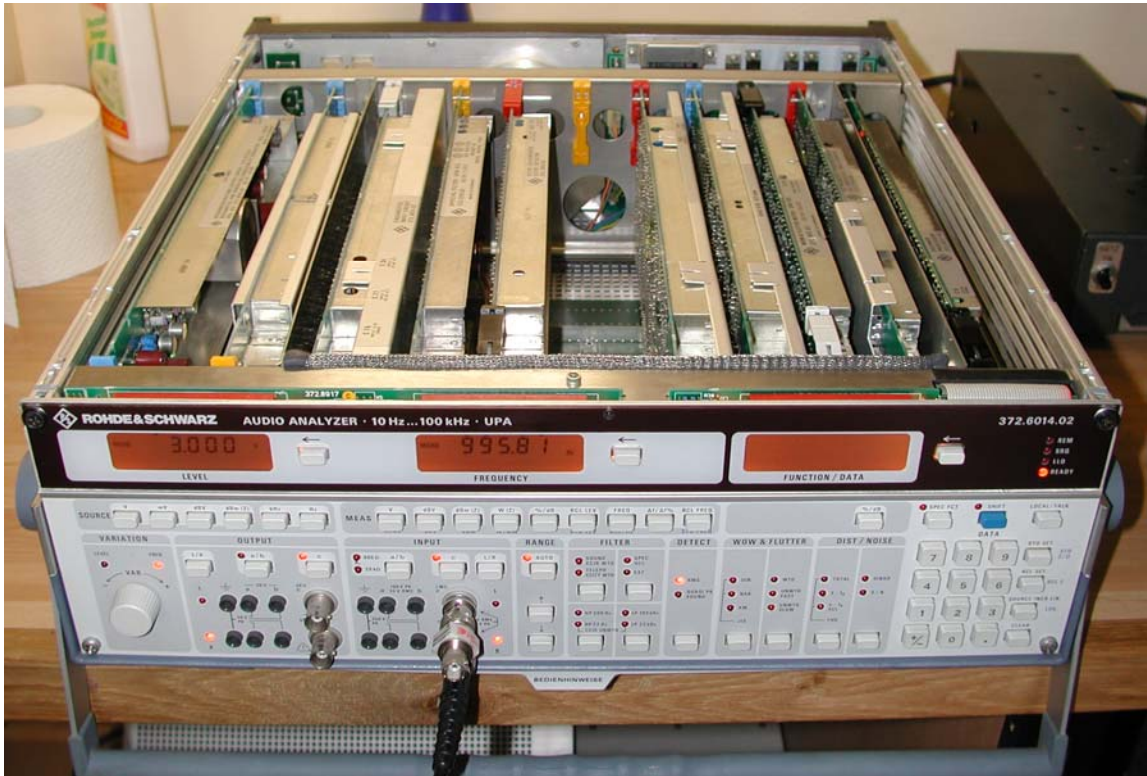
Mein UPA-Fehler lag in einem der aktiven Peripherie-Bauteile (Digital-ICs) auf der Rechnerbaugruppe. In welchem genau, konnte nicht genau lokalisiert werden. Stattdessen wurden -mit Ausnahme des IEC-Bus-Treibers- sämtliche ICs ausgelötet und gegen neue ersetzt. Ich verwendete gleich überall IC-Fassungen, um mir ggfs. spätere Reparaturen zu vereinfachen.

UPA: endlich wieder heile!

Anstatt Quarzoszillatorbaustein "B2" verwendet R&S bei mir "B3"; ein IC vom Typ 74S00 und handelsüblichem 16MHz- Quarz. Der S-Typ hier darf KEINESFALLS gegen einen HC-Typen ausgewechselt werden, sonst schwingt's nicht mehr richtig !

Ebenso muss beim Tausch der RAMs auf einen korrekten Ersatztypen geachtet werden.
