Vorstellung des Fluke 8040A DMM

inklusive Reparaturbericht

2011, David Popp

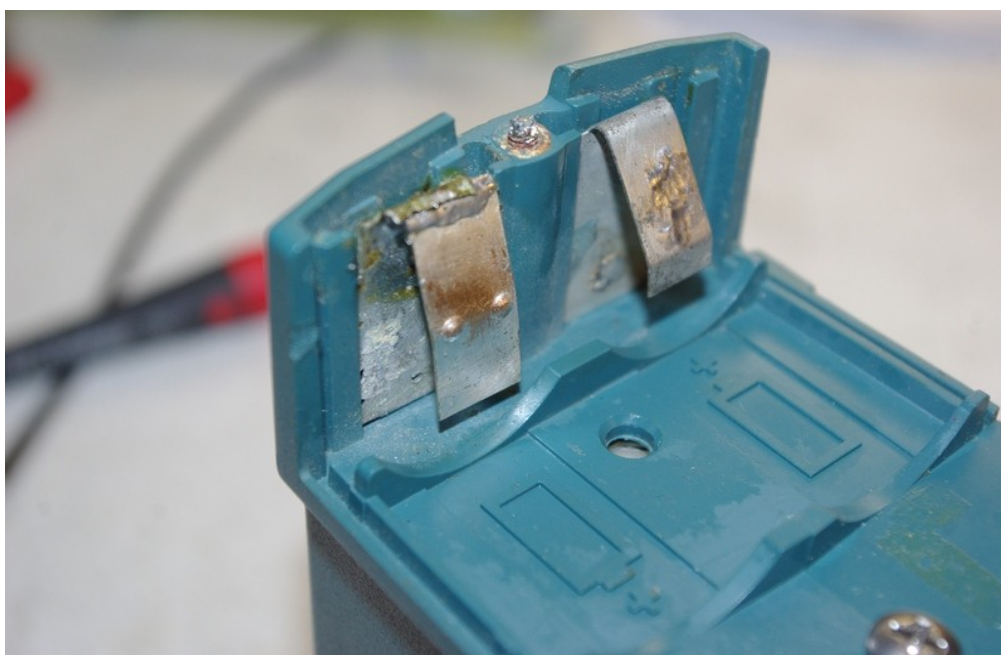
Zu Hause also erstmal ab damit auf den Labortisch und den Neuzugang ausgiebig begutachten. Nachdem der Akkupack erstmal entfernt war zweigten sich dort leider schon die ersten Mängel. Im Batteriefach hatte einer der NiCd Akkus sein Unheil angerichtet, einer der Batteriekontakte war gänzlich abkorrodiert, die anderen hatten die Sauerei zum Glück überlebt.

Nach der obligatorischen Reinigung konnte ich das fehlende Federblech durch ein ganz ähnliches aus einem alten Kofferradio ersetzen und so das Gerät zum ersten mal mit Strom aus dem Labornetzteil versorgen. Interessanter weise scheinen die vier C Zellen die beim Kauf im Gerät waren nicht die Übeltäter gewesen zu sein die das Blecherl auf dem Gewissen hatten. Diese – laut Aufdruck 1986 gefertigten – General Electric NiCd Akkus ließen sich problemlos Laden und tun nun wieder ihren Dienst.

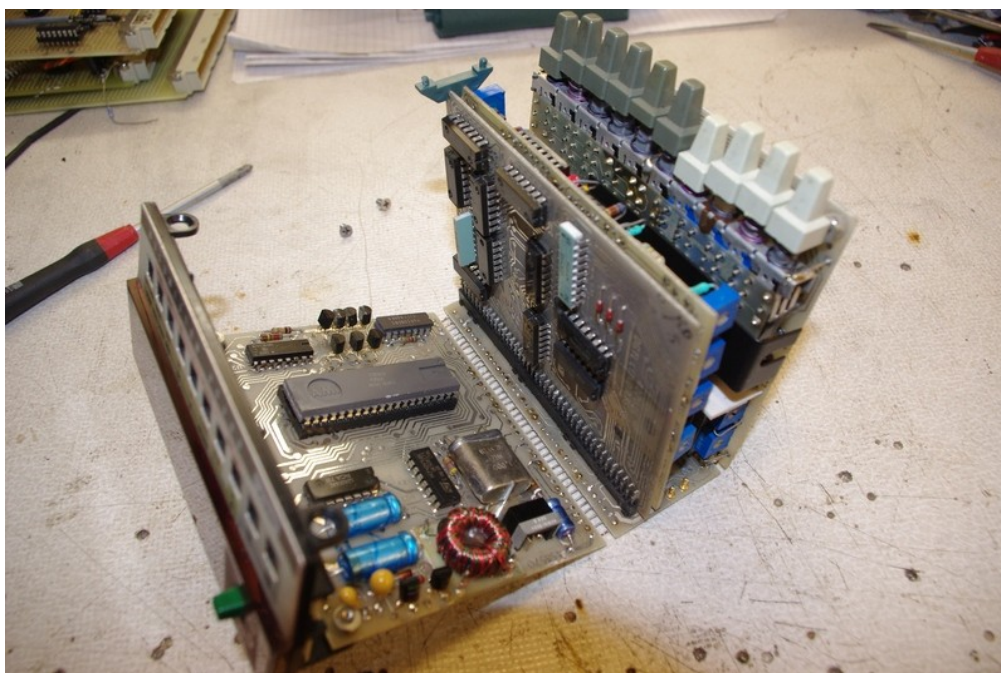
Von links nach rechts: Anzeigeplatine, Digitale Anzeigesteuerung, Digital Conditioning, A/D Wandler und Bereichswahlplatine.

Auf dem vorigen Foto sieht man die LSI (der DIL40 Käfer) die die Anzeige und die automatische Bereichswahl steuert. Das Manual gab nun für mein Fehlerbild genau diese LSI als eine Ursache an, das wäre natürlich ein fataler Fehler, da man nicht erwarten kann, dass Fluke nach 35 Jahren noch einen Ersatz dafür liefern kann.

Im Originalzustand waren die Platinen mit Folienleiterbahnen verbunden, diese haben allerdings im Laufe der Reparatur Wackelkontakte verursacht, daher hab ich sie mit Drahtbrücken ersetzt. Eine Sträflingsarbeit!

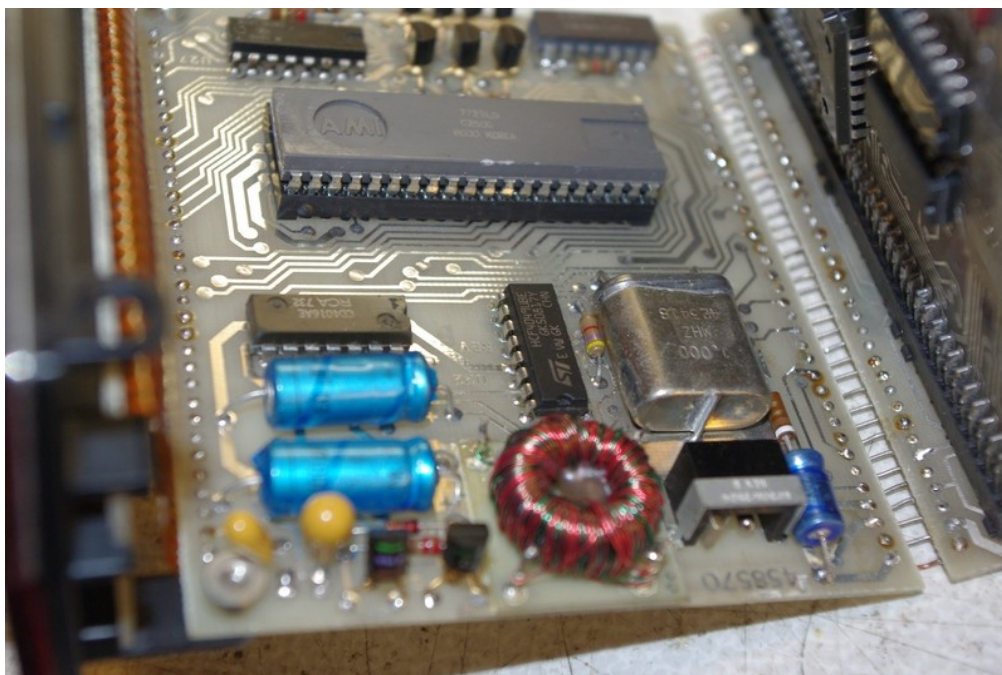
Ein weiteres Problem, das die Anzeige beeinträchtigen könnte, sollte laut Manual der 1MHz Systemtakt sein. Dieser wird mit dem 1MHz Quarz und dem links daneben befindlichen 4049 erzeugt. Also den Oskar angeworfen und mal kurz in die Schaltung reinschauen. Aha! Was sich mir auf dem Schirm darbot war alles mögliche, aber sicher kein sauberer 1MHz Sytemtakt. Gut, ein geübter Bastler hat solche Standardteile doch immer irgendwo rumfliegen. Nach kurzer Suche konnte ich tatsächlich einen neuen 4049 auf die Platine braten.

Angespannt konnte ich die Spannungsversorgung wieder herstellen und... Bingo! Tatsächlich war das Leben in das kleine DMM zurückgekehrt. Puh! Die LSI ist nicht kaputt. Glück gehabt.

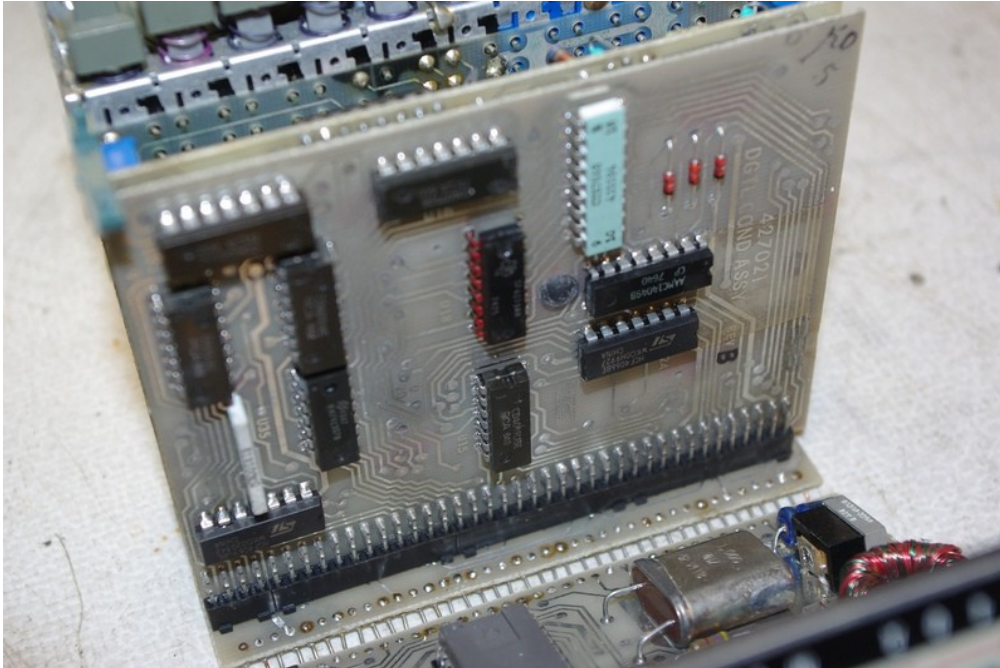
Nun musste also die Schaltung studiert werden um dem Fehler auf die Schliche zu kommen. Zum Glück ist das Arbeitsprinzip im Servicemanual haarklein beschrieben, das war eine unentberliche Hilfe. Nach einigen weiteren Versuchen wurde mir klar, dass die Bereichswahl – der Eingangsteiler ist mit Reedrelais aufgebaut – nicht mehr so schaltete wie sie sollte. Und auch hierfür ist ja die LSI verantwortlich. Demnach schwante mir schon wieder schlimmes.

Zum Glück konnte ich doch noch ein CMOS IC's ausmachen, das ebenfalls das Problem verursachen konnten. Ein 4019 AND-OR Kombinationsgatter, das für die direkte Ansteuerung der Relais verantwortlich ist war dann auch tatsächlich der Übeltäter. Eines der Gatter hat auf Eingangspegeländerung nicht reagiert und dadurch wurde das Relais für den 2000V Bereich nie abgeschaltet. Der Spannungsteiler kam dadurch natürlich in allen außer dem 2kV Bereich aus dem Tritt.

Den 4019 hatte ich dann doch tatsächlich nicht in meinem Bestand, sondern musste mir erst beim örtlichen Elektronikladen die letzten beiden Exemplare besorgen.

Also rein damit und alles war gut. Naja, fast. Durch das viele Löten, Klappen und Messen hatte ich jetzt den schon erwähnten Leiterbahnbruch in einem der Folienleiter, die die Klapp-Platinen mit der hinteren Platine verbinden. Also raus damit und rein mit richtigen Drähten.
