## Reparatur eines HP182T Mainframes

Dieser Bericht ist war Kurzes für zwischendurch. Ehrlich!

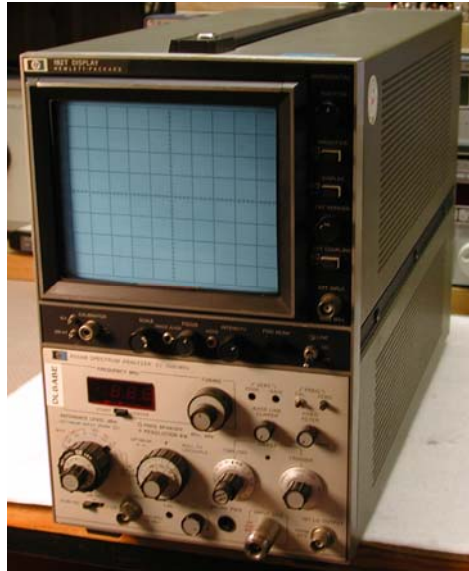
**Abbildung 2: HP181T Mainframe mit Analyzer-Einschub HP8558B**

In einer nächtlichen Aktion (bis zum nächsten Morgen um ca. 6Uhr muss alles fertig sein!) bastelten wir also den Analyzer-Einschub (HP8558B) aus dem defekten Anzeigegerät (HP182T) heraus und stopften ihn in ein anderes Anzeigegerät (HP182C), das ich bei mir noch unter der Kellertreppe gefunden habe. Der ist -mit seiner nicht nachleuchtenden Bildröhre- zwar nur für Oszilloskopeinschübe gedacht, funktioniert mit dem Spektrumanalyzer-Einschub aber trotzdem. Uff! Der morgige Tag ist also gerettet!

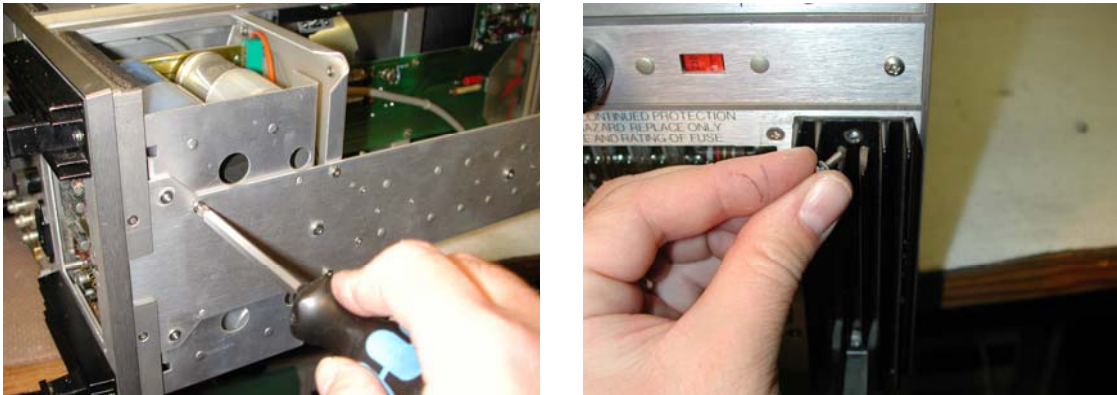
Die Netzteil-Einheit kann man nach hinten ausbauen. Man muss dafür lediglich die Gehäuseteile abnehmen, dann 6 Schrauben lösen (und wissen, welche ;-), dann kann man den Block nach hinten heraushebeln. Vorher noch zwei Drähte ablöten (vermutlich für die Heizung der Bildröhre).

**Abbildung 4: Netzteilschrauben entfernen**
