Brüel&Kjaer  
2205

## 2 Erster Versuch

## 4 Zweiter Reparaturversuch

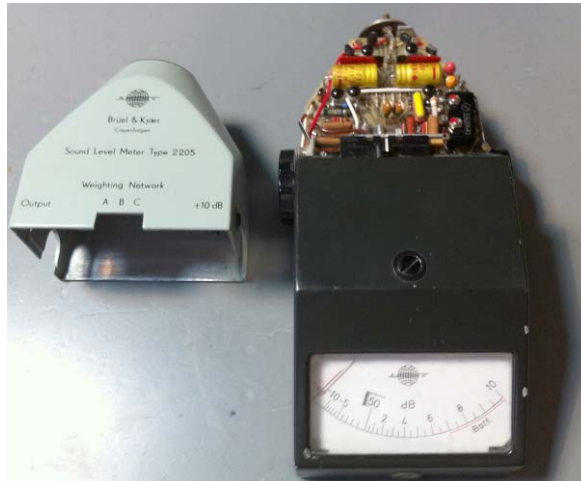
Wieder zu Hause angekommen, begab ich mich zu einem ersten Reparaturversuch. Das Zerlegen des BK2205 ist nicht weiter schwierig: das 1Zoll-Mikofon vorsichtig abdrehen, dann die dort darunter liegenden Zylinderkopfschrauben lösen, dann die Metallhaube komplett nach oben hin abziehen. Schon hat man einen fabelhaften Blick auf die innen liegende Elektronik.

Abbildung 3: Brüel&Kjaer2205 zerlegt

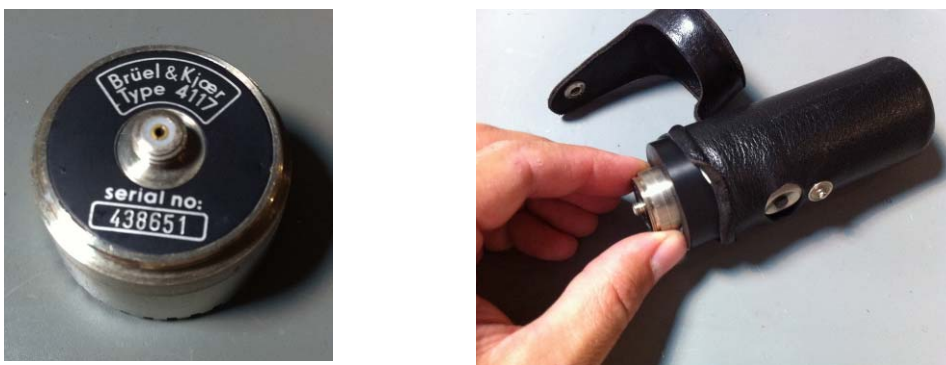
Also stopfe ich die 1Zoll dicke Mikrofonkapsel in meinen 94dB Schallkalibrator und messe das Ausgangssignal am Ausgang. Da es sich bei dieser Kapsel noch um ein Piezo-Mikrofon (ohne Polarisationsspannung) handelt, ist das so ohne weiteres mit einem Oszilloskop möglich. Ich sehe jedoch brav eine sinusförmige Ausgangsspannung von etwa knapp 1mV RMS- das erscheint mir plausibel (siehe Abbildung 5).

Abbildung 4: Mikrofonkapsel (Typ 4117) einzeln (links) sowie im 94dB-Kalibrator (rechts)

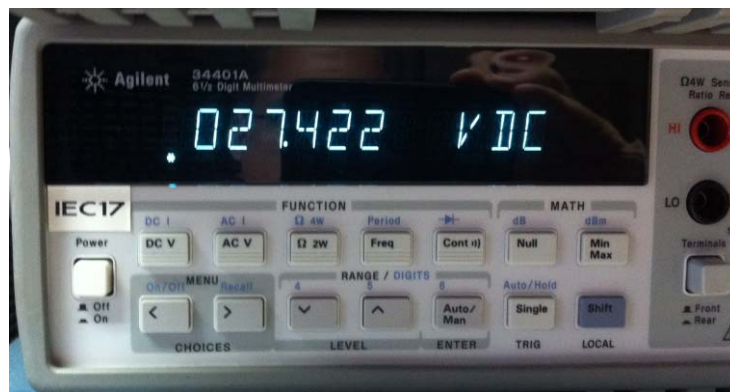
Abbildung 8: ermutigend: Betriebsspannung wieder vorhanden!

Trotzdem setze ich, sobald ich die alten Bauteile zum Überprüfen ausgelötet habe- hinterher „frische“ Bauteile an die Stelle, aus der sie kamen. Und siehe da: nach dem Tausch von vier Kondensatoren aus dem Schaltnetzteil-Bereich: das Gerät funktioniert wieder! :-)

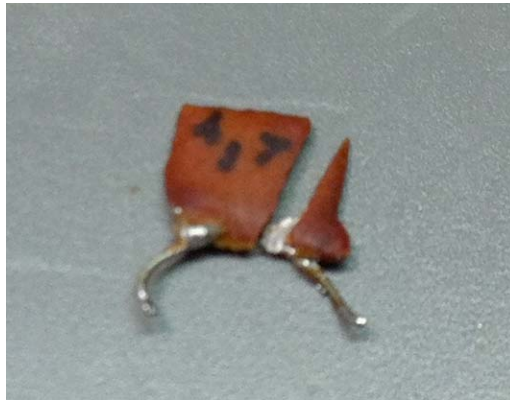
Also klemme ich die ausgelöteten Bauteile erneut an den Kapazitätsmesser an- eigentlich nur, um dessen ESR-Werte zu messen. Und auf einmal bemerke ich an dem 4,7nF-Keramik Kondensator im Fußbereich einen leichten Riss. Lustigerweise scheint der Kondensator mit dem Riss noch immerhin knappe 4nF Kapazität zu haben- trotzdem ist ein Riss natür-

lich gefährlich: je nach Temperatur und der Ausdehnung der Materialien kann er sich vergrößern oder verkleinern und damit den Bauteilwert stark verändern (bis hin zur Unterbrechung).

**Abbildung 9: 4,7nF Kondensator gebrochen**

Und genau das passiert jetzt: noch während des Messens bricht das Bauteil auseinander. Damit dürfte es wohl ziemlich eindeutig sein: dieser Kondensator war definitiv defekt!

Wer es jetzt wissenschaftlich haben will, simuliert den Fehler noch einmal durch das bewusste Einlöten defekter Bauteile an genau dieser Stelle, aber so weit will ich nun wirklich nicht gehen. Mir reicht es, ein defektes Bauteil gefunden und durch Einlöten eines neuen die Funktion des BK2205 Schallpegelmessers wiederhergestellt zu haben.

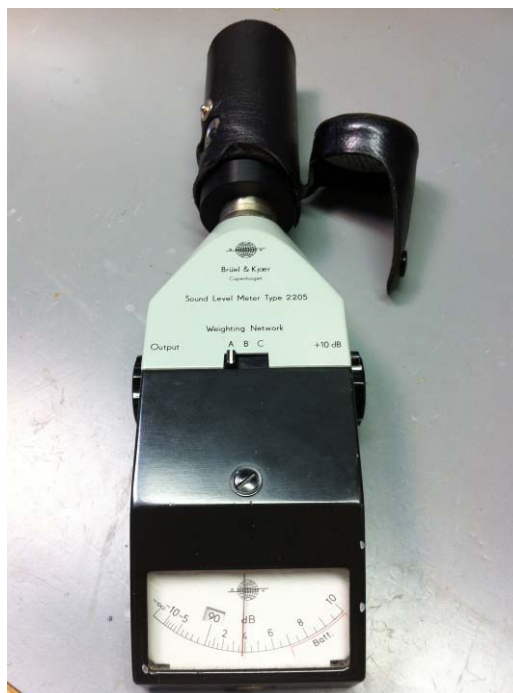
**Abbildung 10: Siegerfoto: exakte 94dB(A)-Anzeige am BK2205**
