## Reparatur eines Rohde&Schwarz NRV- Z5 Messkopfes

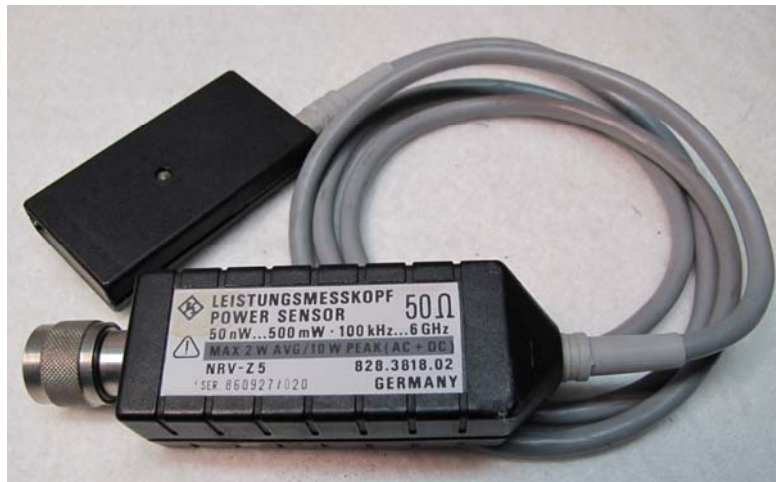
Abbildung 1: Rohde&Schwarz NRV-Z5

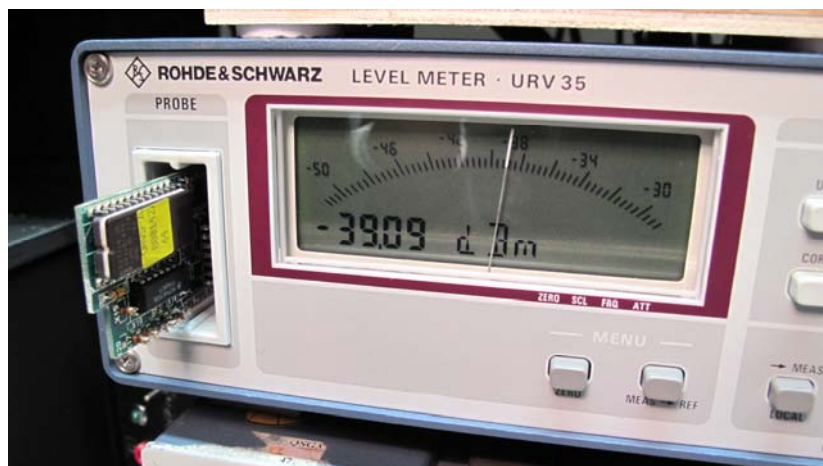
Weil ich gerade nur die 74HC393 zu Hause habe, wechsele ich erst einmal diese beiden ICs aus. IC-Sockel kann ich leider nicht verwenden (Platzmangel in der Höhe). Also direkt einlöten. Dann stecke ich das Digital-Modul (ohne angelöteten HF-Messkopf) vorsichtig in mein URV35. Es erscheint kurz "Read" und dann...die Anzeige eines Messwerts! Es hat sich definitiv zu vorher was verbessert, denn die Fehlermeldung bleibt nun aus! Ersten Schritt geschafft!

**Abbildung 5: Kurzer Vorab-Test der Elektronik**

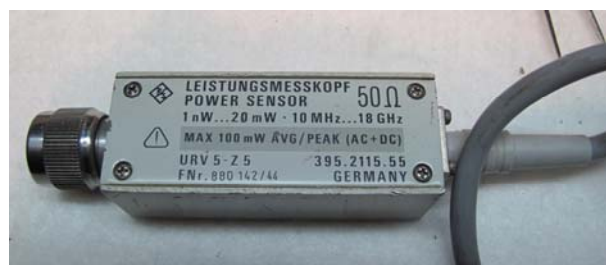
Abbildung 7: URV 5-Z5 wartet auch auf Reparatur

Auch hier zeigt sich derselbe Fehler und tatsächlich wirkt auch dieselbe Maßnahme: die Köpfe waren beiden nur in ihrem Digitalteil beschädigt, die HF-Seite war bei beiden glücklicherweise in Ordnung. Weil das EPROM noch heile war, ist sogar ihre ursprüngliche Kalibrierung noch erhalten geblieben. Glück gehabt! :-)

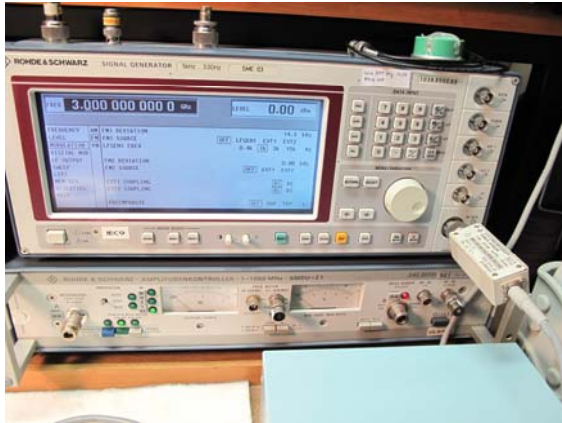
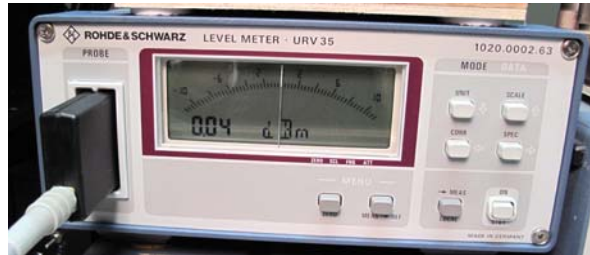
Abbildung 8: Test des reparierten URV5-Z5 Messkopfes
