Reparatur eines Rohde&Schwarz UPA Audio-Analyzers

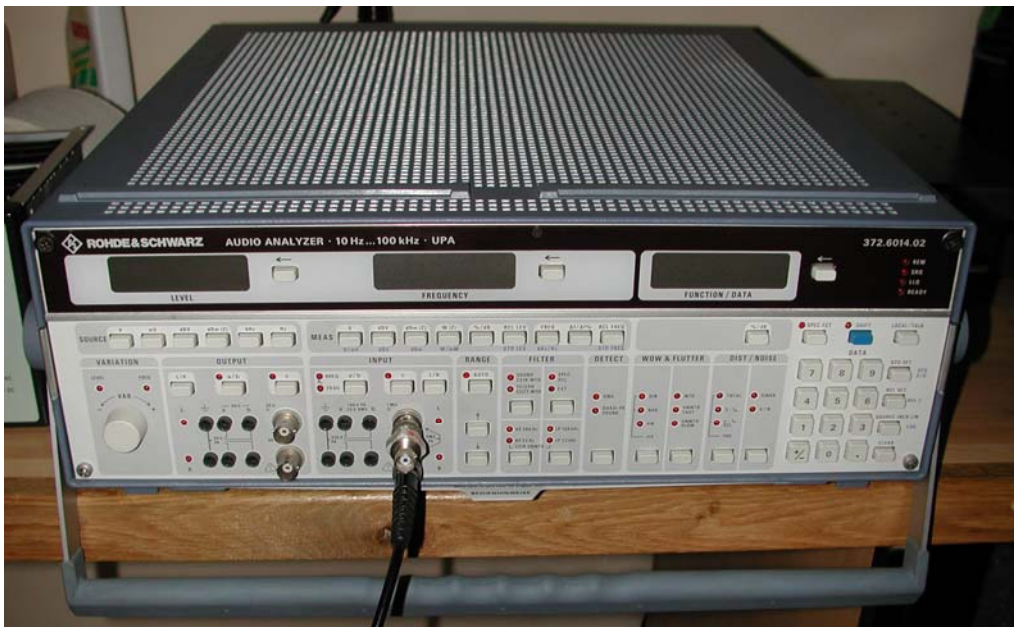
Rohde & Schwarz UPA: ein recht bekannter Audio-Analyzer

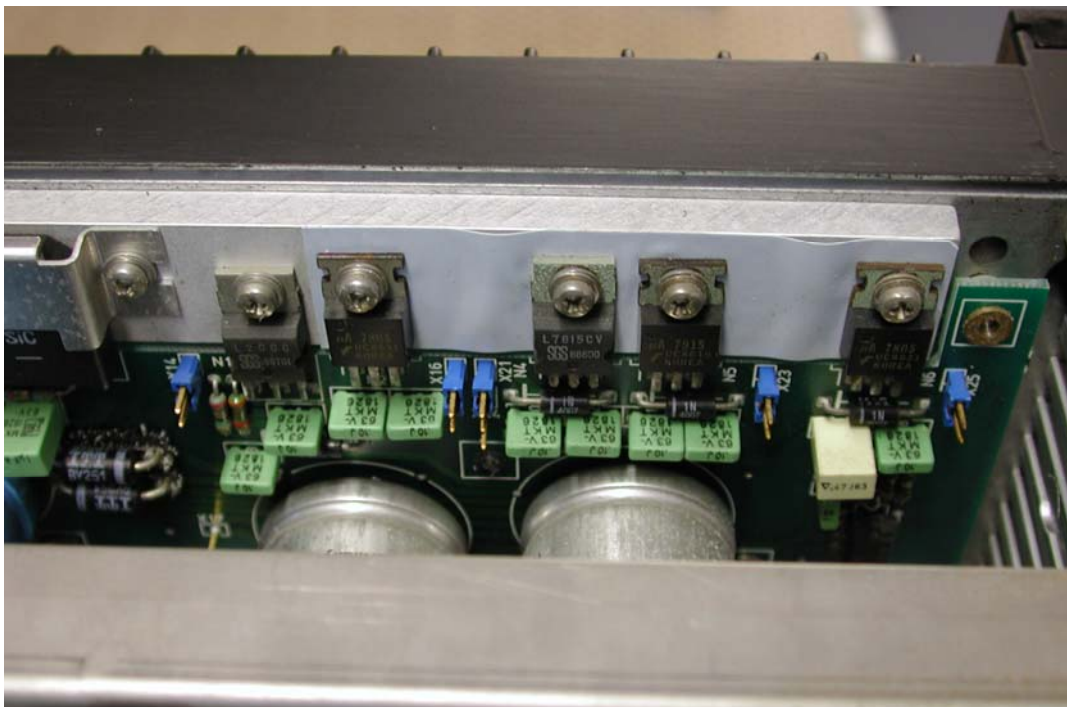
Schnell stellt sich heraus, dass die Betriebsspannungen alle korrekt arbeiten und auch hinsichtlich Restbrumm keinen Anlass zu Tadel bieten.

Netzteil-Baugruppe, am Chassis verschraubt

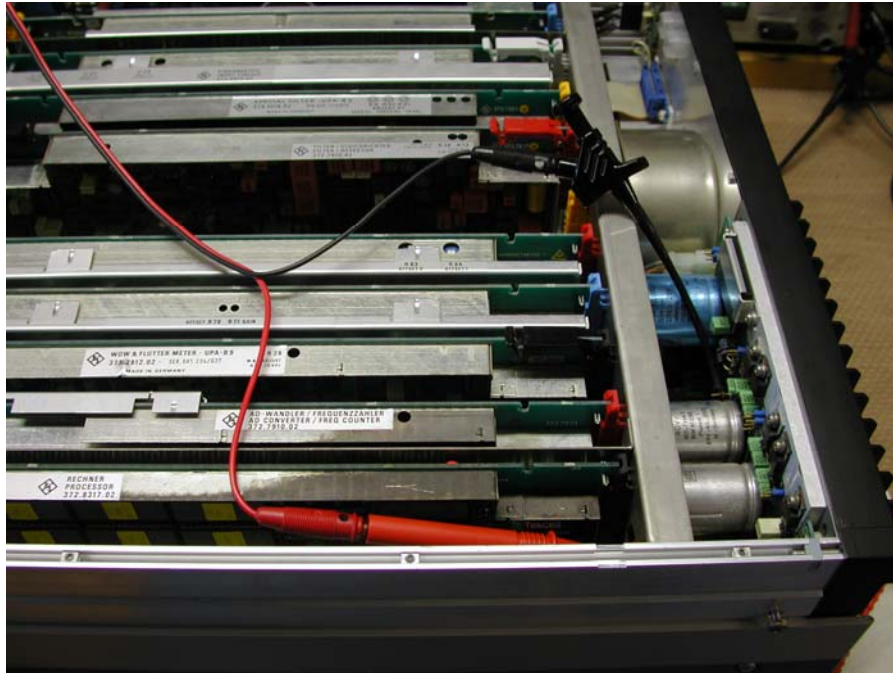
1 (oben): Reset-Signal aus dem Netzteil (Messpunkt X19)

2 (unten): sich "langsam" aufbauende Spannung am Siebelko C2 (Messpunkt X9)

Cursor: Zeitspanne 150ms

Hinweis: das Gerät wurde nach wenigen Sekunden wieder ausgeschaltet, deshalb sieht man hier auch das Abfallen der Spannungen.

Rechts:
Messungen
am
Netzteil

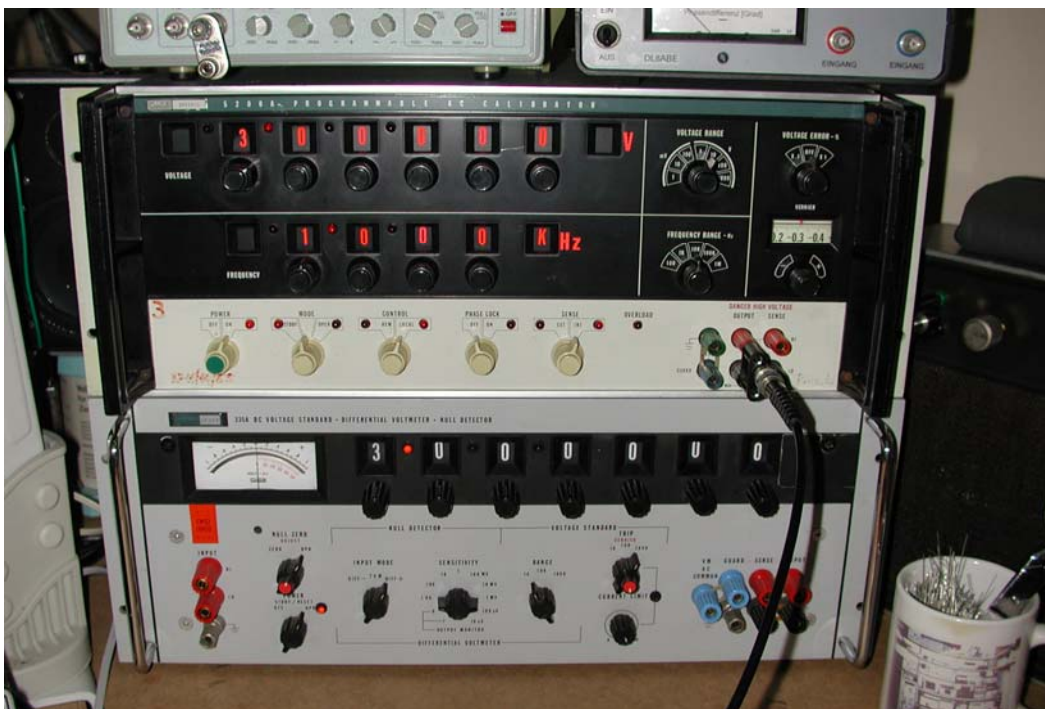
Glücklich ist, wer jetzt solche Kalibratoren hat....;-)
