Vorstellung des Fluke 8040A DMM

inklusive Reparaturbericht

2011, David Popp

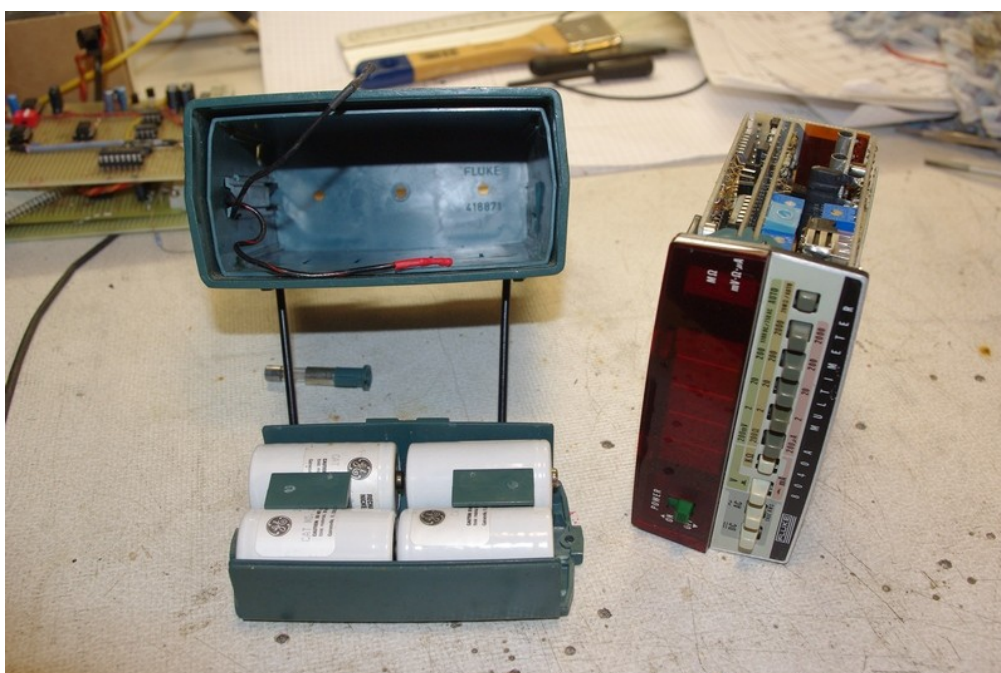
Nach der obligatorischen Reinigung konnte ich das fehlende Federblech durch ein ganz ähnliches aus einem alten Kofferradio ersetzen und so das Gerät zum ersten mal mit Strom aus dem Labornetzteil versorgen. Interessanter weise scheinen die vier C Zellen die beim Kauf im Gerät waren nicht die Übeltäter gewesen zu sein die das Blecherl auf dem Gewissen hatten. Diese – laut Aufdruck 1986 gefertigten – General Electric NiCd Akkus ließen sich problemlos Laden und tun nun wieder ihren Dienst.

Das Ergebnis des ersten Versuchs war äußerst ernüchternd. Das Display zeigte außer flackernden Dezimalpunkten nichts an, keine Reaktion auf Tastendruck oder angelegte Spannung.

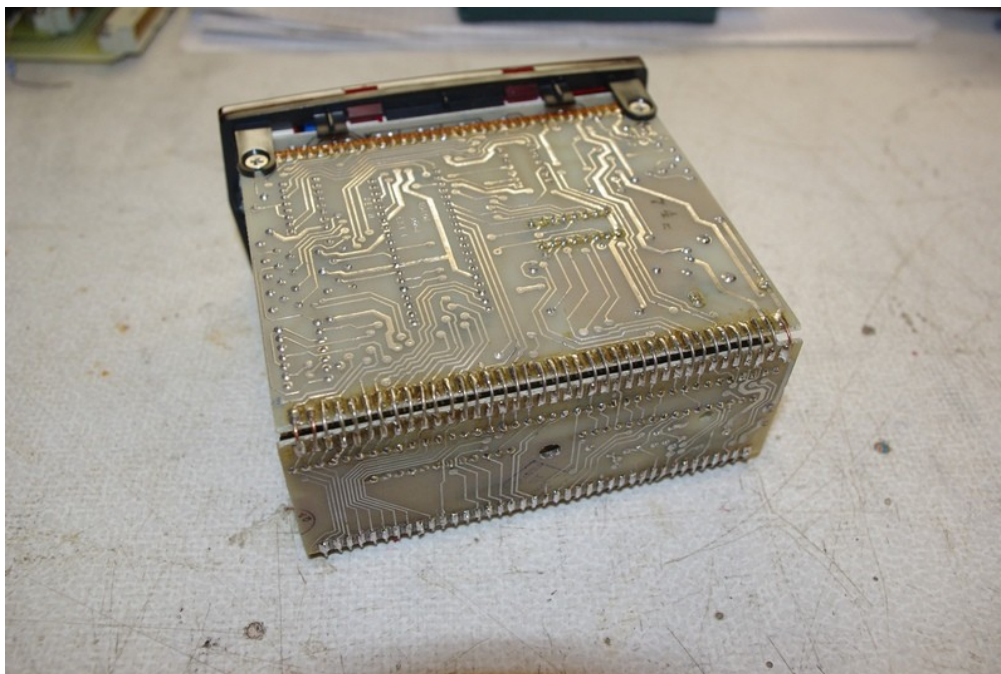
Heraus kommt ein äußerst kompakter Batzen fast schon prähistorischer Elektronik:
